# Bouwkundig inspectierapport

Soort inspectie:	aankoopkeuring
Rapportnummer:	2013111
Keuringsinstantie:	VTO Vastgoed B.V.
Adres:	Hoge Akker 41
Postcode woonplaats	4911 BX Den Hout
Telefoonnr:	0621135676
Email	info@vtovastgoedbv.nl
Inspecteur:	A.A.M. van den Broek
Datum aanvraag:	14-06-2013
Datum inspectie:	16-06-2013
Aanwezig bij de inspectie:	
Weersgesteldheid tijdens bouwkundige inspectie:	Bewolkt/regen
Inlichtingenformulier aanwezig, ingevuld en ondertekend:	Nee

Woningtype:	Hoekwoning
Adres:	
Postcode:	
Woonplaats:	
Bouwjaar:	1960
Bewoond:	Nee
Verbouwingsjaar:	Niet bekend
Gebruik:	Wonen
Aantal bouwlagen:	2 + zolder

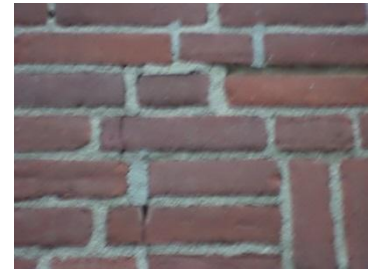
Voorgevel

Waardering: Redelijk  
Waarneembaar: Geheel  
Gebrek: Scheurvorming/beschadiging  
Advies: Herstel metselwerk

*Opmerking inspecteur:* Het metselwerk van de woning is in goede staat. Echter zijn er wel enige scheuren geconstateerd aan de voorgevel en een beschadiging aan de topgevel, welke aan de voorgevel vermoedelijk ontstaan zijn tijdens de vervanging van het raamkozijn. Geadviseerd wordt het metselwerk ter plaatse te herstellen.

<u>Direct</u>	<u>Op termijn</u>
Herstelkosten:	€ 200,00	€ 0,00

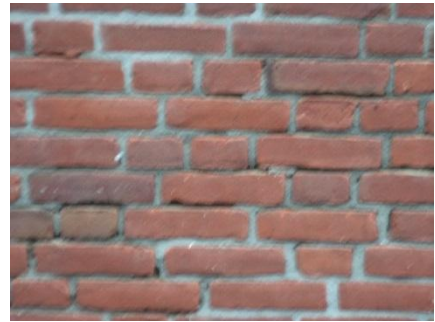
Waardering: Matig  
Waarneembaar: Geheel  
Gebrek: Ontbreken van voegwerk  
Advies: Op diverse plaatsen het voegwerk aanhelen

*Opmerking inspecteur:* Het voegwerk van de woning is in matige staat. Uitgesleten voegwerk kan plaatselijk gerepareerd worden, hierbij bestaat echter de kans op kleurverschil aangezien het voegwerk zacht is, dient met vervanging binnen 5 tot 10 jaar rekening te worden gehouden.

<u>Direct</u>	<u>Op termijn</u>
Herstelkosten:	€ 150,00	€ 2.850,00

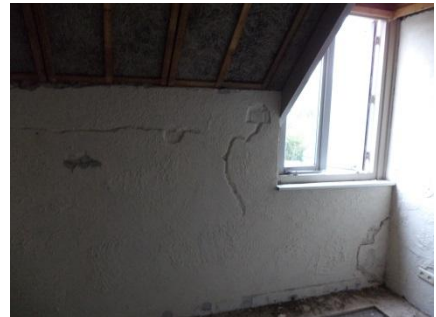
Waardering: Matig  
Waarneembaar: Geheel  
Gebrek: Loszittend en beschadigd stucwerk  
Advies: Herstellen

*Opmerking inspecteur:* Het stucwerk op de 1<sup>e</sup> verdieping is op diverse plaatsen beschadigd en zit op sommige plaatsen los. Geadviseerd wordt het stucwerk ter plaatse te herstellen. De opgenomen herstelkosten is een stelpost, omdat op dit moment de herstelkosten nog niet volledig te bepalen zijn. E.e.a. afhankelijk van de hoeveelheid loszittend stucwerk.

<u>Direct</u>	<u>Op termijn</u>
Herstelkosten:	€ 1250,00	€
